**KULTŪROS PAVELDO OBJEKTO BŪKLĖS PATIKRINIMO AKTAS**

2024-07-16 Nr. KP-(13.9)-15  
(data)  
Zarasai  
(užpildymo vieta)

1. Pavadinimas – Asavytų kaimo kryžius.
2. Unikalus kodas Kultūros vertybių registre – 14680
3. Nekilnojamojo kultūros paveldo vertinimo tarybos akto patvirtinimo data ir numeris (jei aktas patvirtintas) Dėl duomenų patikslinimo; 2016-03-21; Nr: KPD-AV-932.
4. Adresas – Zarasų rajono sav., Zarasų sen., Asavytų k.
5. Valdytojas – Zarasų rajono savivaldybės administracijos Zarasų rajono savivaldybės administracijos Zarasų seniūnija, Savanorių g. 2, Zarasai, tel.+370 385 30511.  
(vardas, pavardė, gyv. vieta, tel. numeris/juridinio asmens pavadinimas, teisinė forma, buveinė, kodas, tel. numeris)
6. Paskelbtas ar nepaskelbtas saugomu kultūros paveldo objektu – registrinis.
7. Ankstesnio būklės patikrinimo akto data ir numeris – .

ASAVYTŲ KAIMO KRYŽIUS. FOTOFIKSACIJA.  
(Unikalus kodas Kultūros vertybių registre 14680)

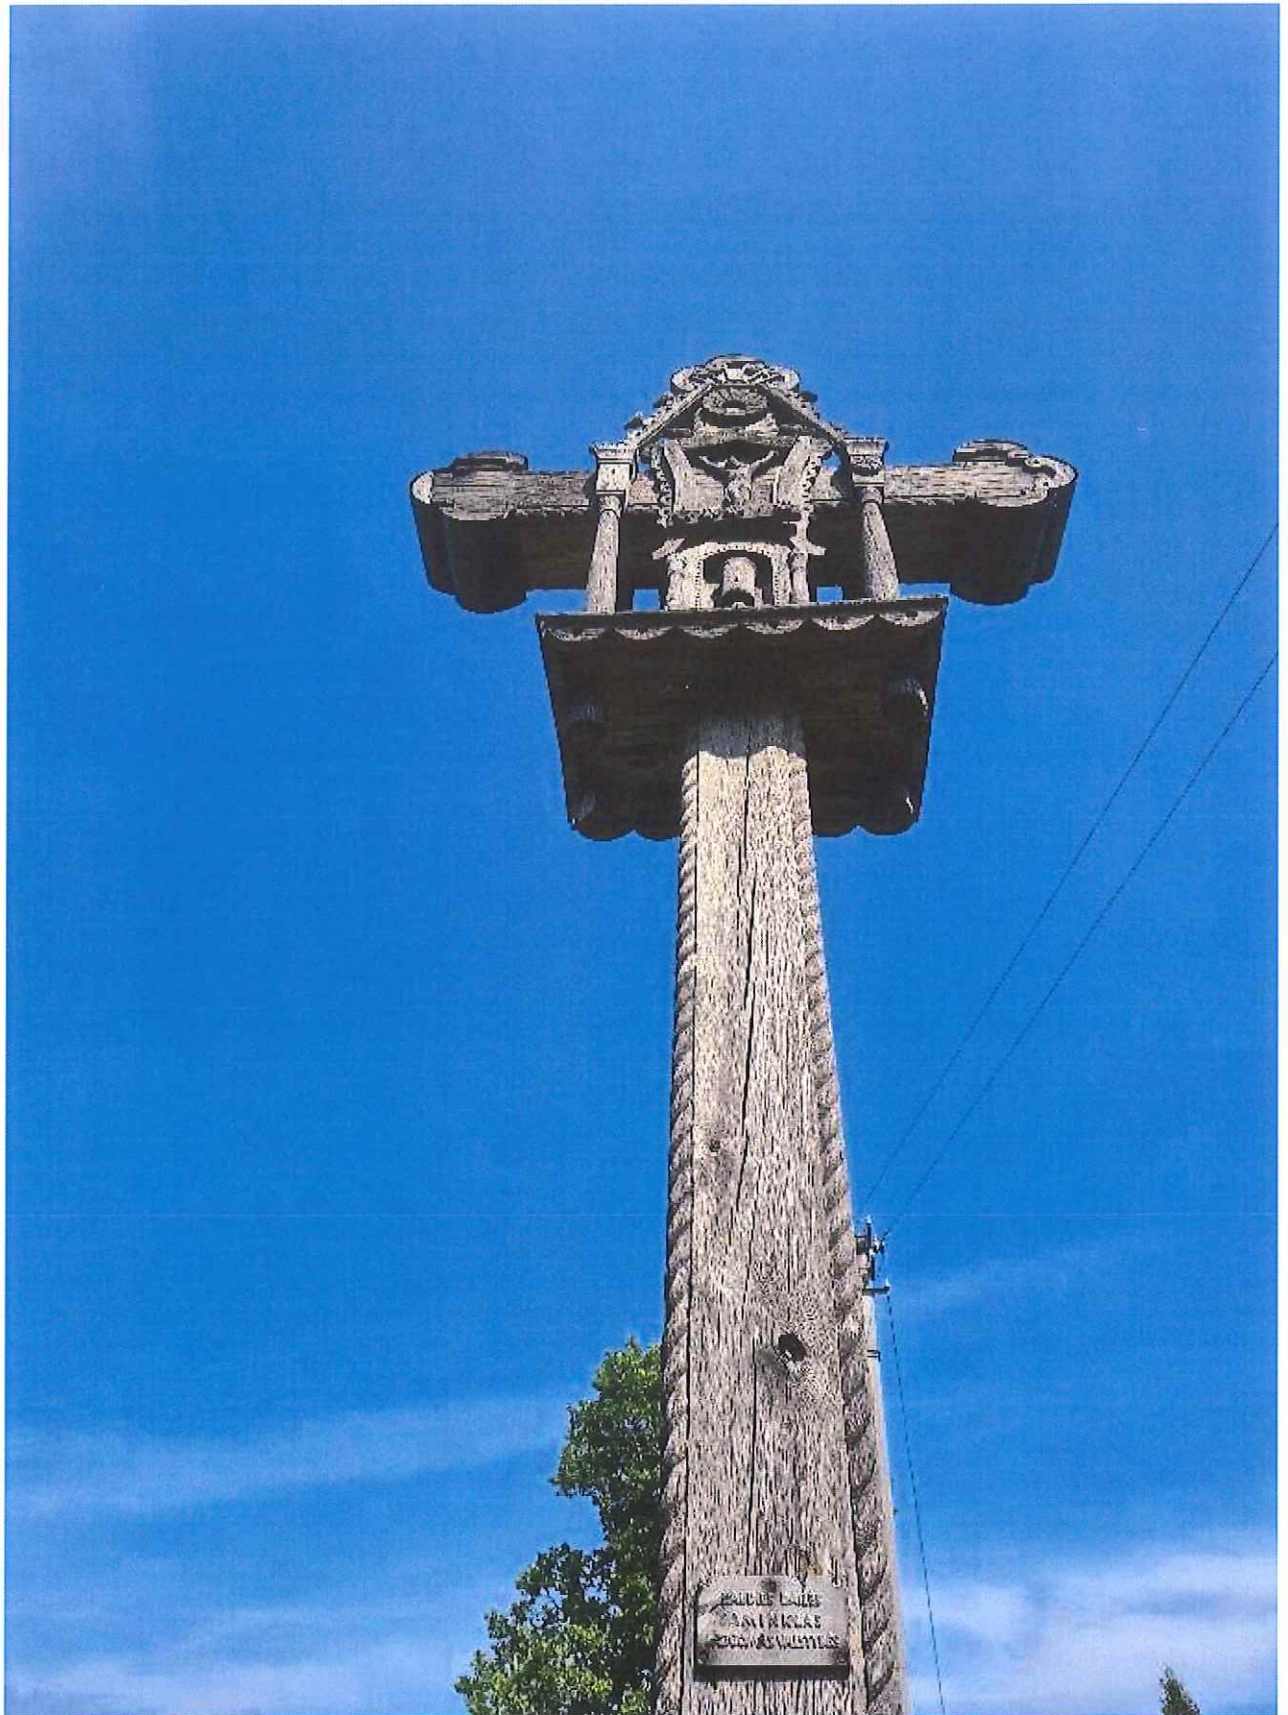
Vertingosios savybės nustatytos kultūros paveldo registre. Vertybė pagal sandarą – pavienis objektas. Kryžius su koplytėlėmis, liemuo stačiakampio skerspjuvio su pastorinta cokoline dalimi; objekto būklė patenkinama. Objekto teritorija prižiūrėta – būklė gera.

12. Išvados apie kultūros paveldo objekto aplinkos būklės pokytį: Objekto teritorija tvarkoma. Objekto būklė patenkinama.
