KULTŪROS PAVELDO OBJEKTO BŪKLĖS PATIKRINIMO AKTAS

2024-07-10 Nr. KP-(13.9)-12
(data)
Zarasai
(užpildymo vieta)

1. Pavadinimas – Vosgėlių kaimo senosios kapinės.
2. Unikalus kodas Kultūros vertybių registre – 21294
3. Nekilnojamojo kultūros paveldo vertinimo tarybos akto patvirtinimo data ir numeris (jei aktas patvirtintas) - Dėl duomenų patikslinimo; 2019-04-01; Nr: KPD-KP-2355.
4. Adresas – Zarasų rajono sav., Dusetų sen., Vosgėlių k.
5. Valdytojas – Zarasų rajono savivaldybės administracijos Dusetų seniūnija, K. Būgos g. 31A, Dusetų m., Dusetų sen., Zarasų r.
(vardas, pavardė, gyv. vieta, tel. numeris/juridinio asmens pavadinimas, teisinė forma, buveinė, kodas, tel. numeris)
6. Paskelbtas ar nepaskelbtas saugomu kultūros paveldo objektu – valstybės saugomas.
7. Ankstesnio būklės patikrinimo akto data ir numeris – .

VOSGĖLIŲ KAIMO SENOSIOS KAPINĖS. FOTOFIKSACIJA.
(Unikalus kodas Kultūros vertybių registre 21294)

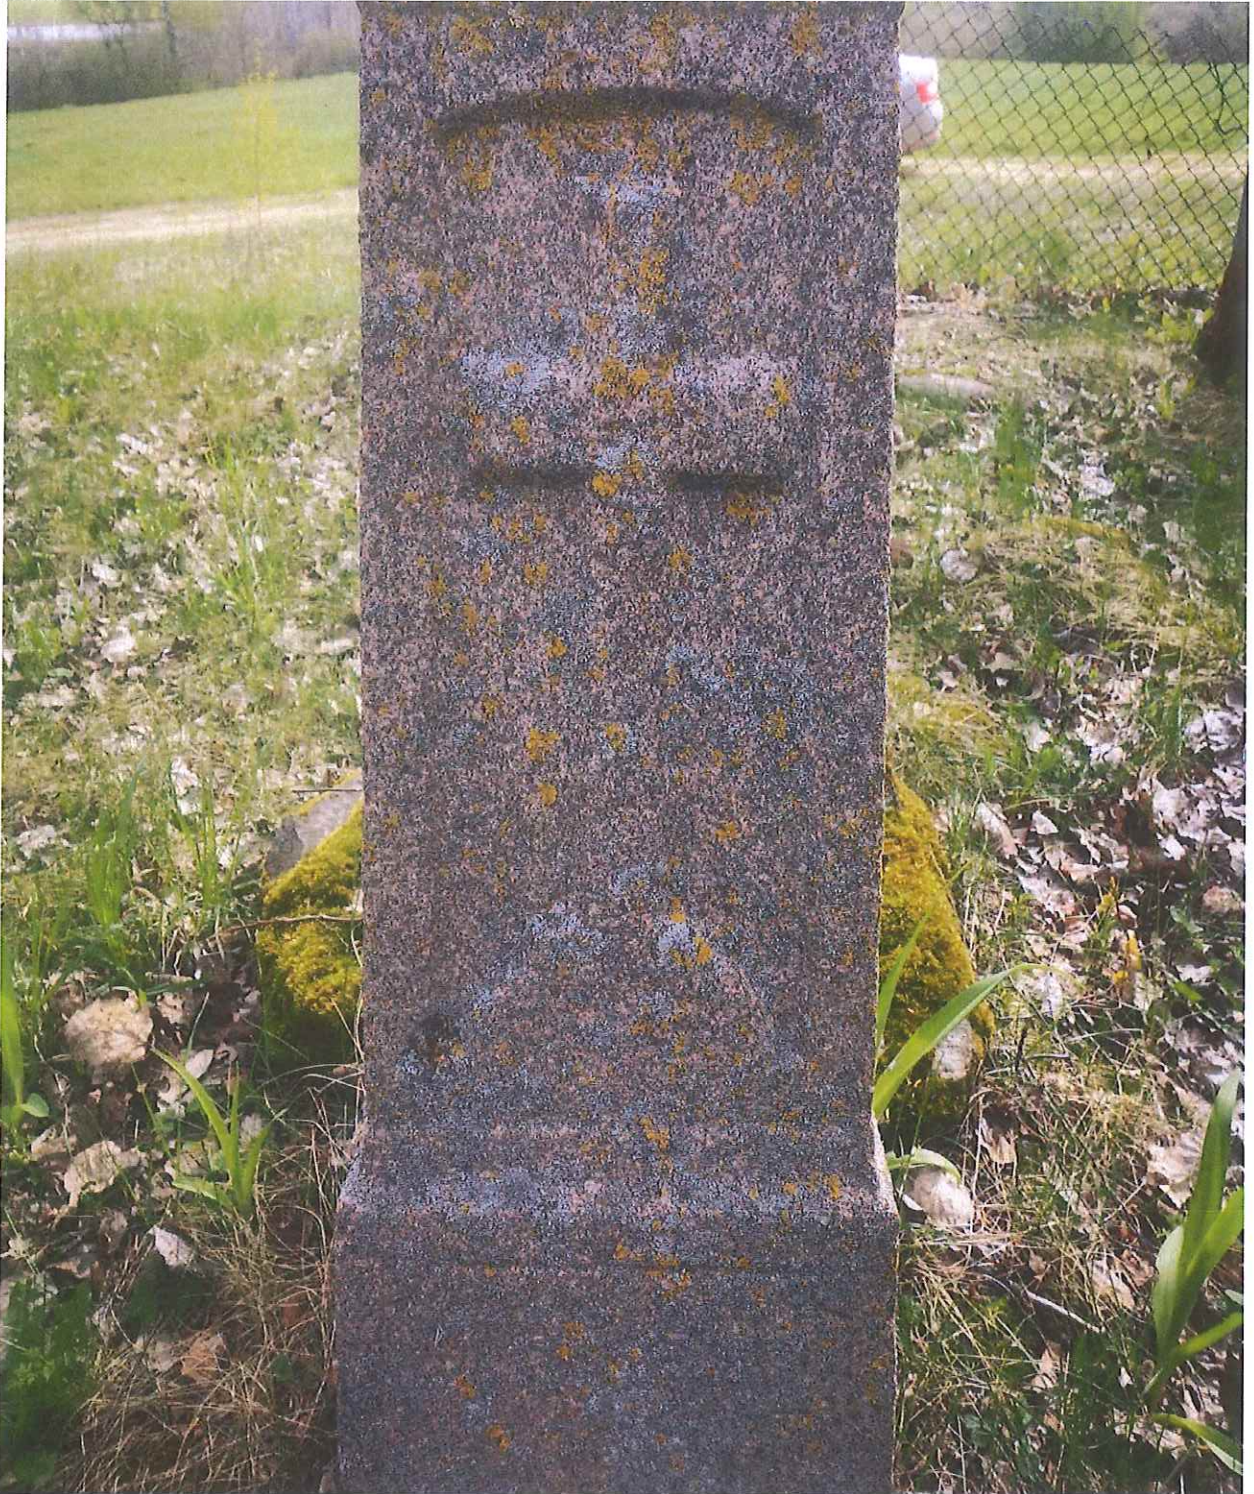
Unikalus kodas Kultūros vertybių registre – 21294
Fotografavo: Jurgita Kazlauskienė

Vertingosios savybės nustatytos kultūros paveldo registre. Vertybė pagal sandarą – pavienis objektas. Įvairūs mažosios kraštovaizdžio architektūros statiniai ir vaizduojamojo meno formos - du antkapiniai paminklai (pirmas sudarytas iš granitinio postamento su geležiniu ažuoliniu kryžiumi, postamento V pusėje iškaltas kryžius - viršuje data: 1913, antrą paminklą sudaro laibas granitinis postamentas ir geležinės juostos kryžius, šalia antro paminklo stovi žemas granitinis postamentas be viršūnės; būklė gera, patenkinama; TRP 2, 3, FF Nr. 02, 04-06; 2019 m. Žemės ir jos paviršiaus elementai - gyventojų palaikai, reljefas (nedidelė kalvelė, paviršius lygus; būklė gera, teritorija aptverta vielos tinko tvora; Reljefas ir žemės paviršius nepažeisti. Objekto teritorija prižiūrėta – būklė gera.

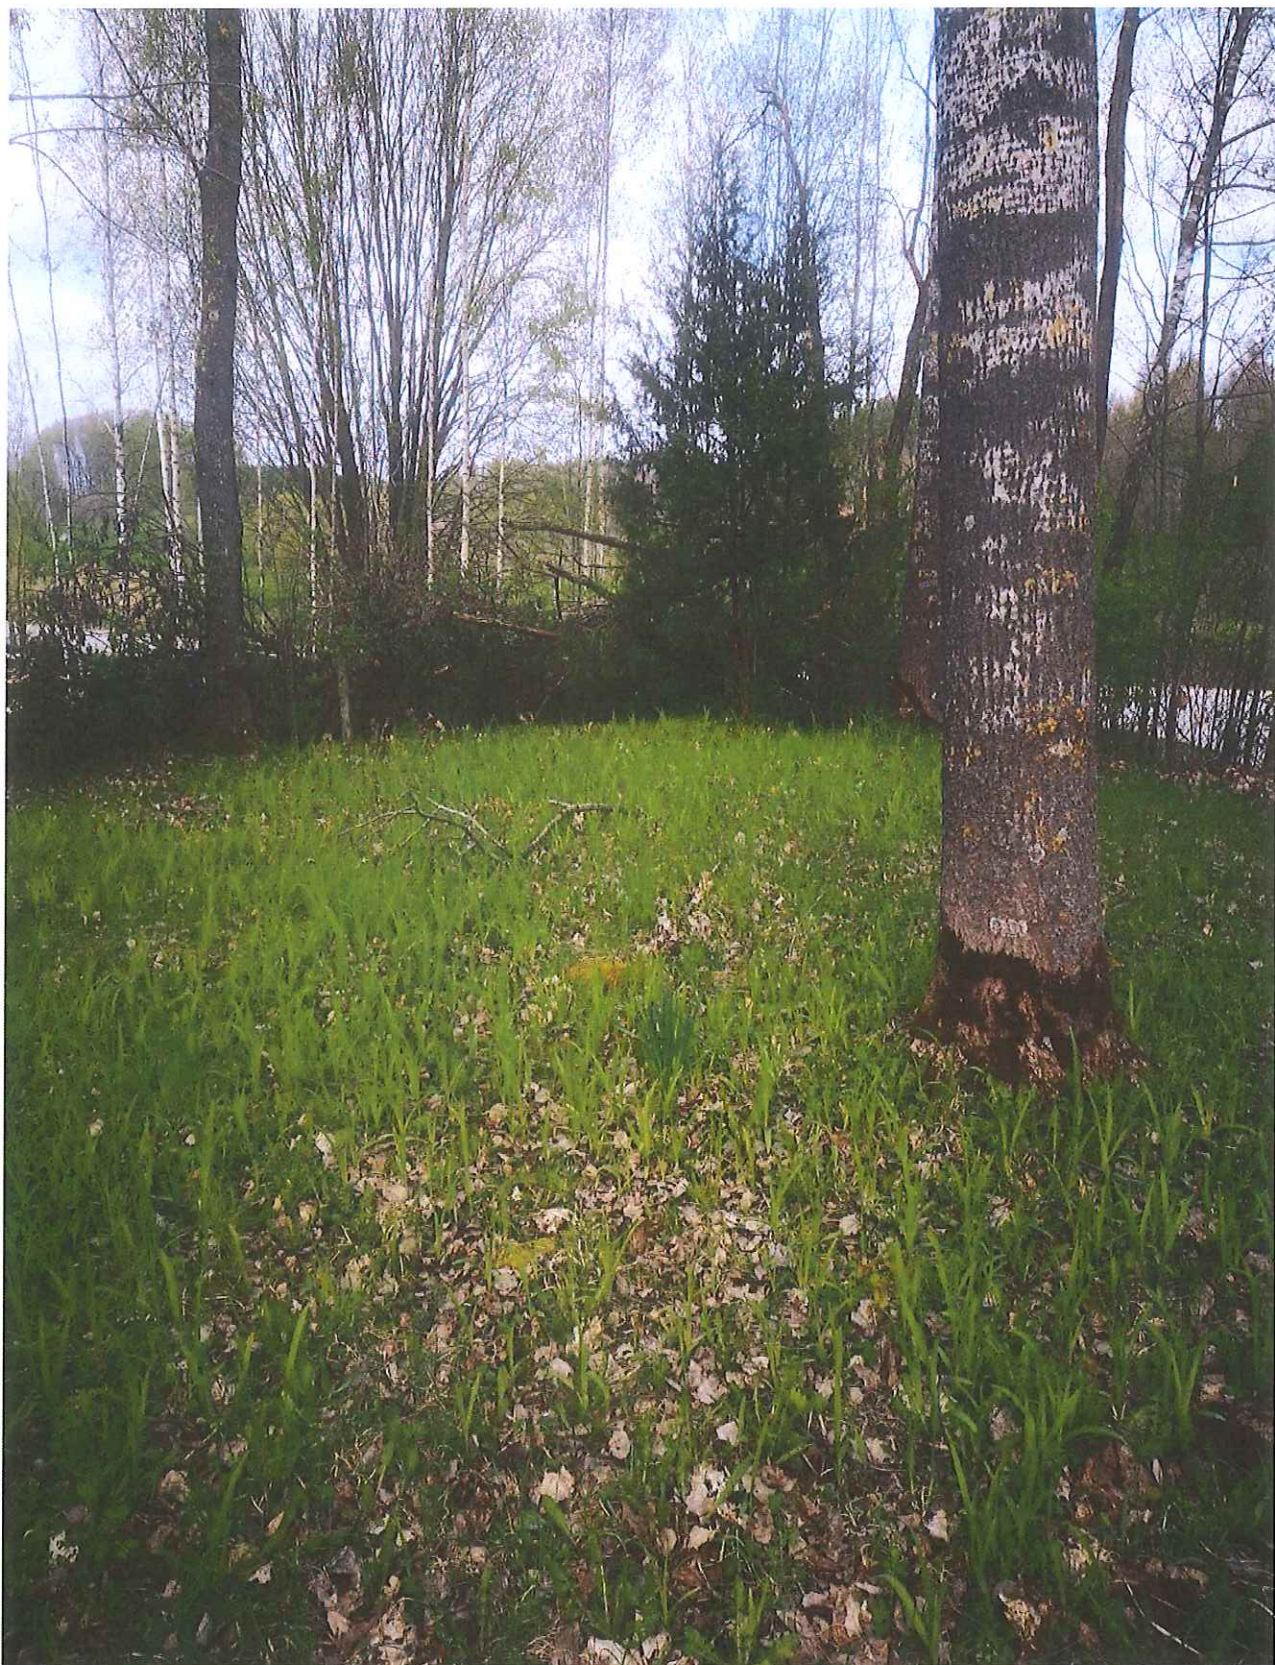
Unikalus kodas Kultūros vertybių registre – 21294
Fotografavo: Jurgita Kazlauskienė

12. Išvados apie kultūros paveldo objekto aplinkos būklės pokytį: Objekto teritorija tvarkoma, šienaujama. Objekto būklė gera.
