**ZARASŲ RAJONO SAVIVALDYBĖS ADMINISTRACIJOS
STATYBOS IR URBANISTIKOS SKYRIUS**

KULTŪROS PAVELDO OBJEKTO BŪKLĖS PATIKRINIMO AKTAS

2025-11-28 Nr. KP-(13.9)-3
(data)
Zarasai
(užpildymo vieta)

ANTRŲJŲ PASAULINIO KARO VOKIETIJOS KARIŲ KAPAI. FOTOFIKSACIJA.
(UNIKALUS KODAS KULTŪROS VERTYBIŲ REGISTRE 40156)

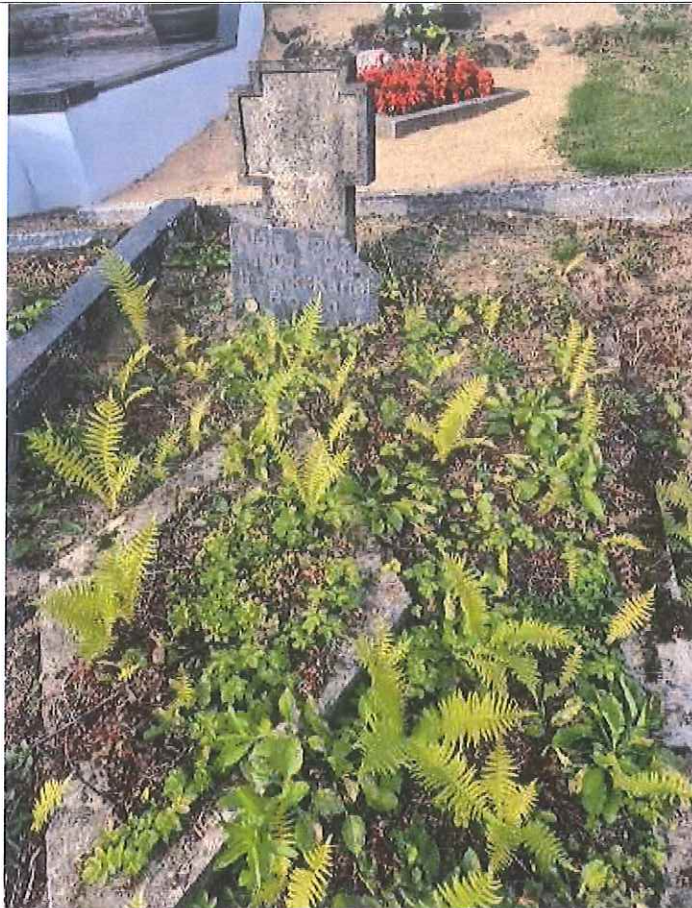
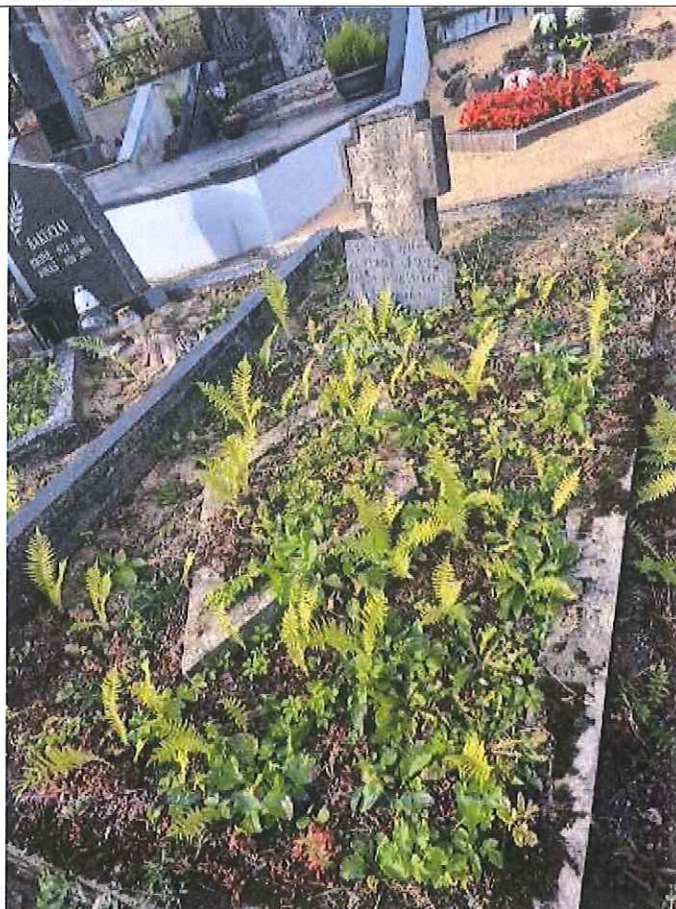
Vertingosios savybės nustatytos kultūros paveldo registre. Vertybė pagal sandarą – pavienis objektas. Įvairūs mažosios kraštovaizdžio architektūros statiniai ir vaizduojamojo meno formos - metalinė lentelė su išlietu įrašu: „Alois Spitz / 1906-1944 / ir Penki Kariai / Bonn / “, lentelė nuskelta, būklė patenkinama. Žemės ir jos paviršiaus elementai - Vokietijos karių palaikai, reljefas (lygus, du betono apvadai juosiantys kapus, palaidoti 6 Vokietijos kariai, žuvę Antrajame pasauliniame kare, būklė gera, auga alpiniai paparčiai.
