**ZARASŲ RAJONO SAVIVALDYBĖS ADMINISTRACIJOS
STATYBOS IR URBANISTIKOS SKYRIUS**

KULTŪROS PAVELDO OBJEKTO BŪKLĖS PATIKRINIMO AKTAS

2025-12-16 Nr. KP-(13.9)-9
(data)
Zarasai
(užpildymo vieta)

LŪŽŪ PILIAKALNIS. FOTOFIKSACIJA.
(UNIKALUS KODAS KULTŪROS VERTYBIŲ REGISTRE 5686)

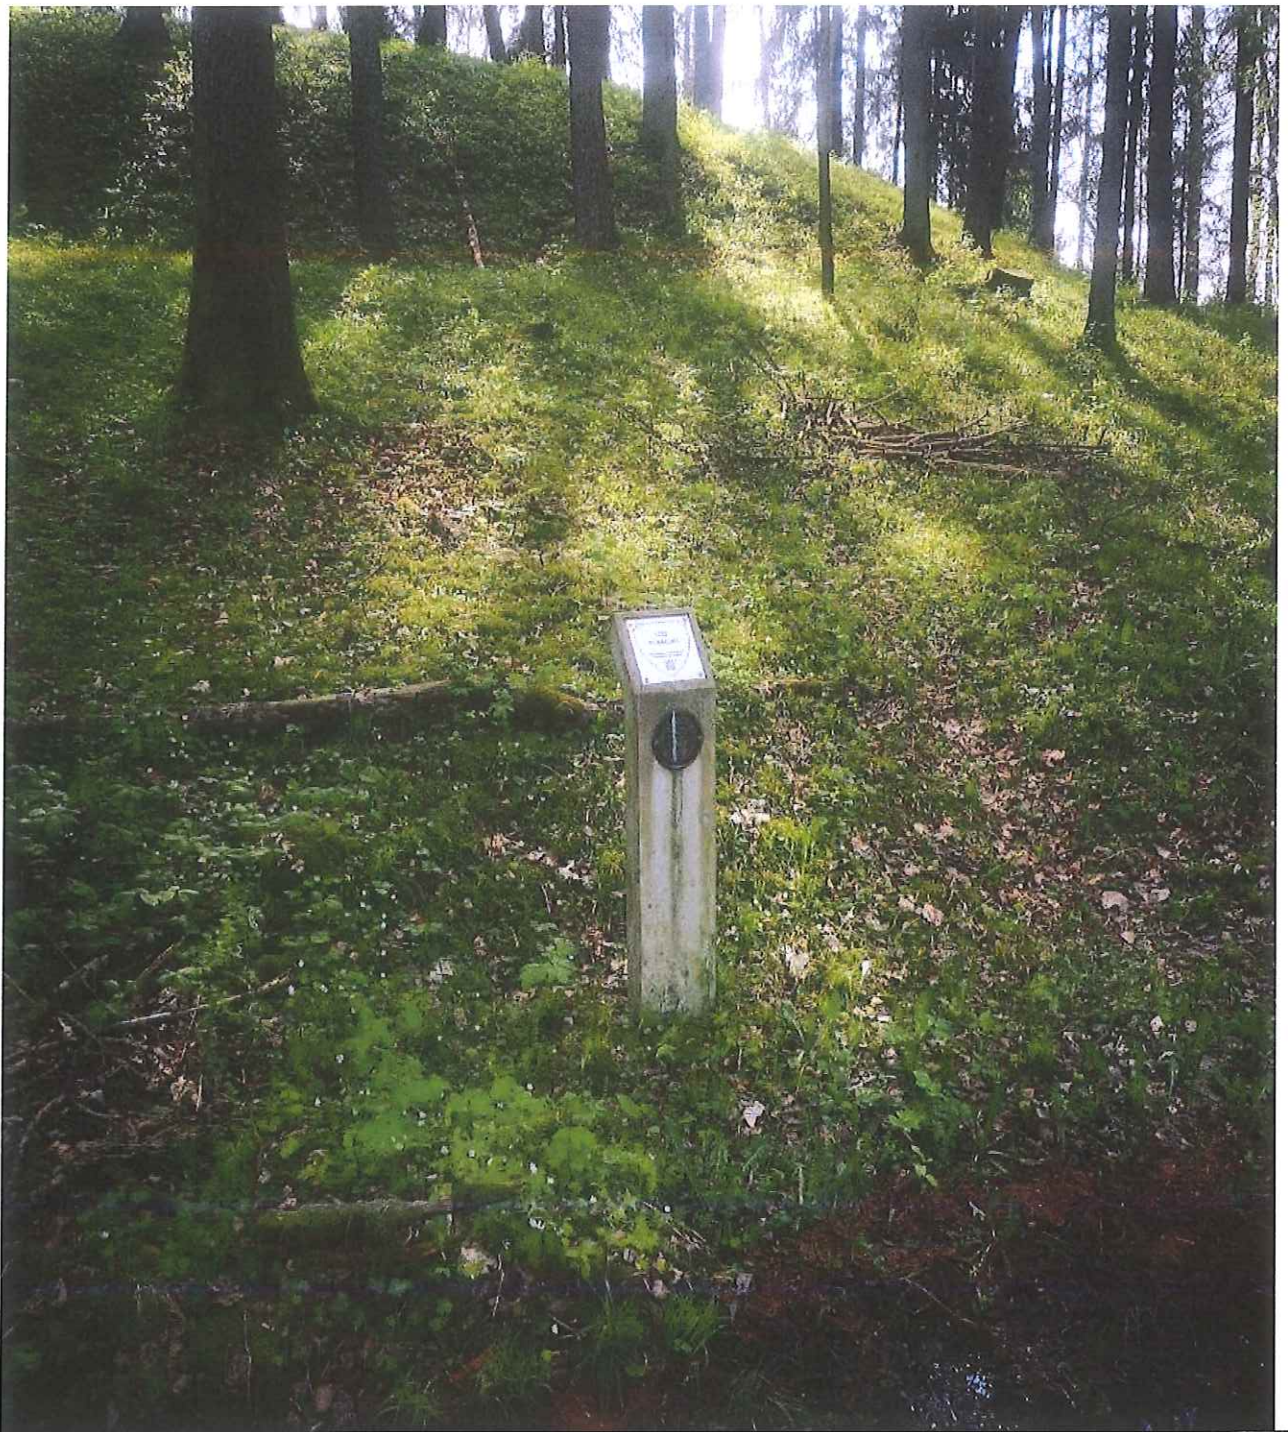
Unikalus kodas Kultūros vertybių registre – 5686
Fotografavo: Jurgita Kazlauskienė

12. Išvados apie kultūros paveldo objekto aplinkos būklės pokytį: Objekto teritorija apaugusi mišku, auga eglės, pušys, berželiai, krūmokšniai.
