KULTŪROS PAVELDO OBJEKTO BŪKLĖS PATIKRINIMO AKTAS

2025-03-21 Nr. KP-(13.9)-1
(data)
Zarasai
(užpildymo vieta)

AVILIŲ II KAIMO KRYŽIUS. FOTOFIKSACIJA.
(UNIKALUS KODAS KULTŪROS VERTYBIŲ REGISTRE 2645)

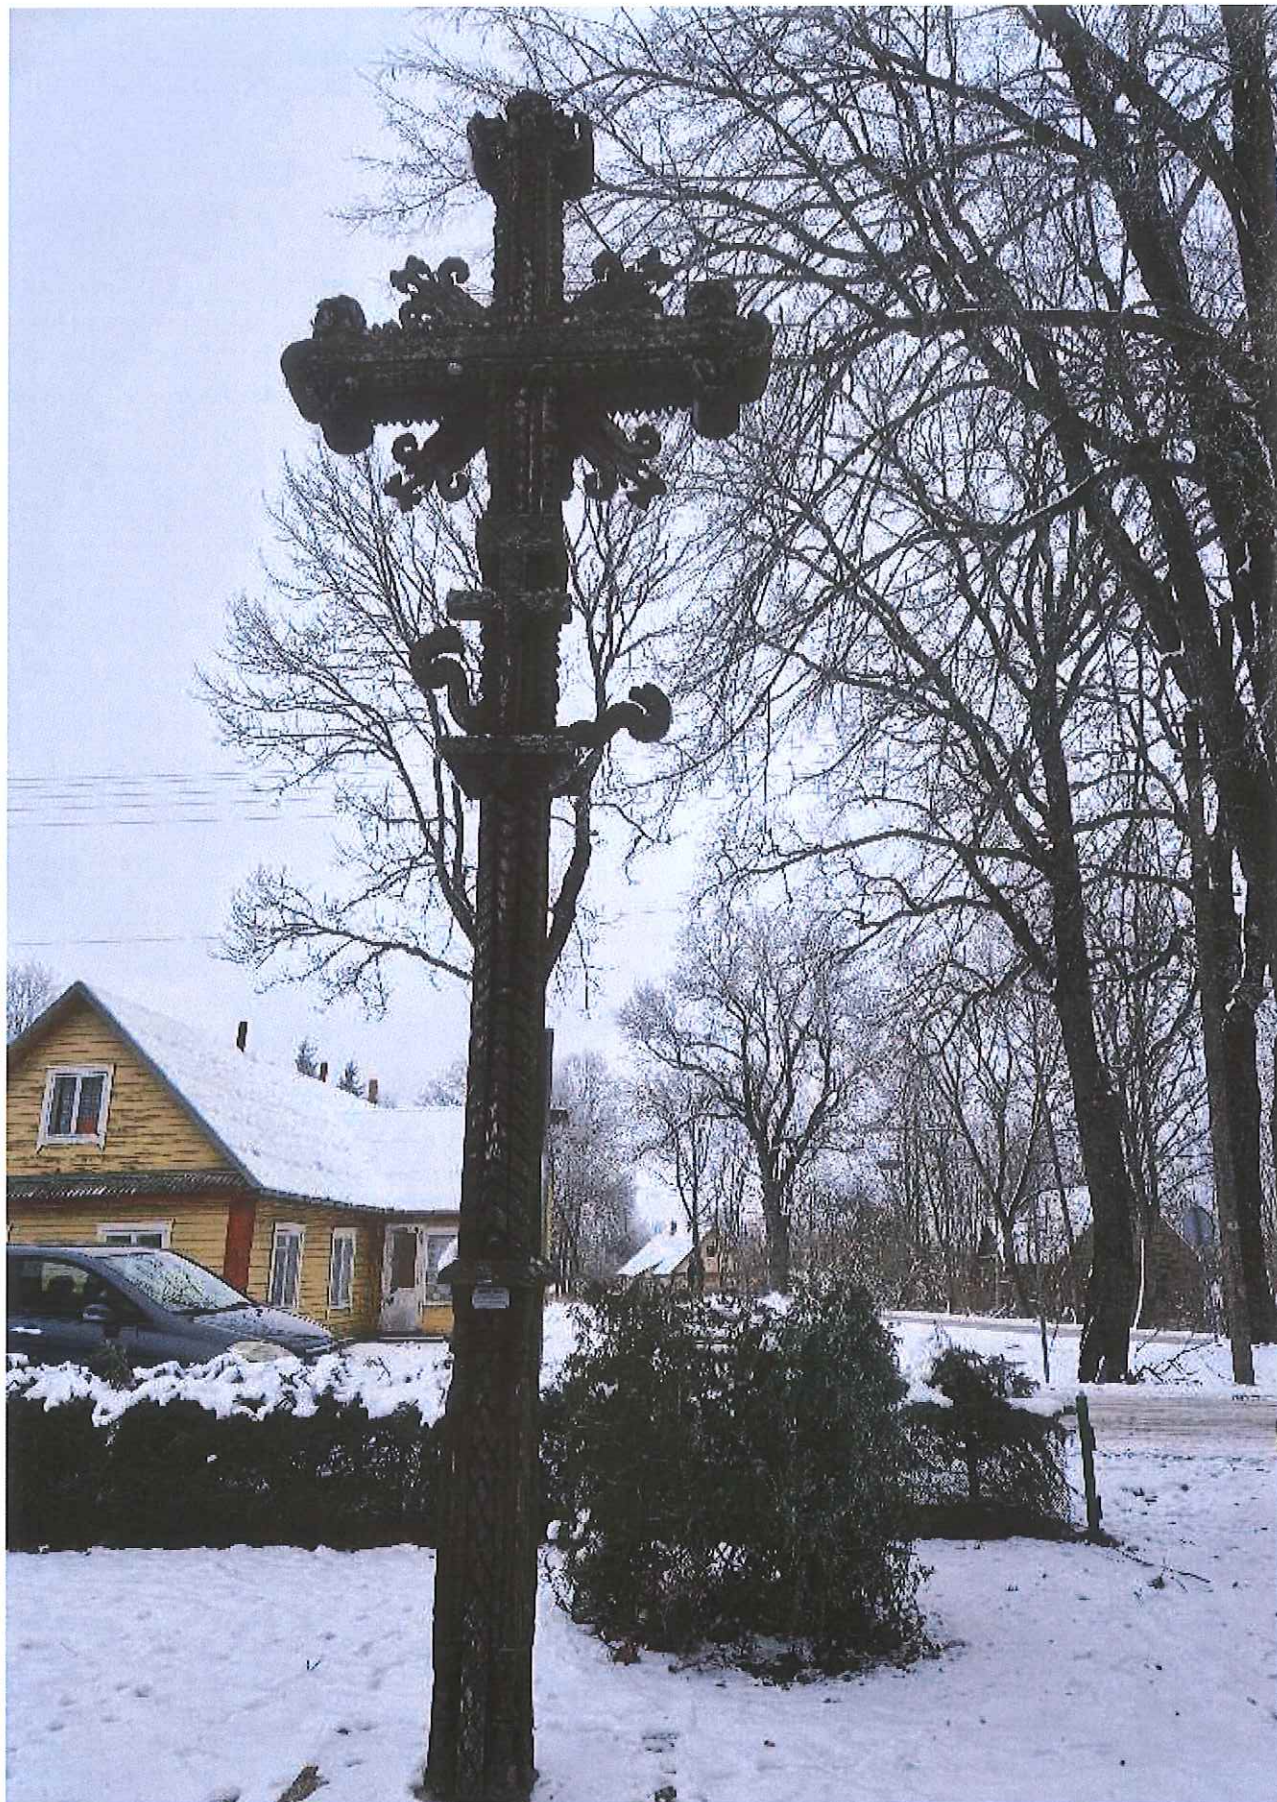
Unikalus kodas Kultūros vertybių registre – 2645
Fotografavo: Jurgita Kazlauskienė

Vertingosios savybės nenustatytos kultūros vertybių registre. Vertingosios savybės nustatytos kultūros paveldo registre. Vertybė pagal sandarą – pavienis objektas. Kopyltstulpis pastatytas 1990 m. Autorius Eduardas Mozūra. Kryžiaus su kopyltėle forma (liemuo stačiakampio skerspjūvio trijų tarpsnių; būklė patenkinama, ant liemens metalinė lentelė su įrašu "LIETUVOS NEPRIKLAUSOMYBEI 1990". Kryžiaus dekoru visuma - kryžmų dobilo lapo formos galai apjuosti ornamentu apsamosoje, pradeda irti mediena, būklė patenkinama.

12. Išvados apie kultūros paveldo objekto aplinkos būklės pokytį: Objekto teritorija tvarkoma. Objekto būklė patenkinama. Reikalingi priežiūros darbai.
