**KULTŪROS PAVELDO OBJEKTO BŪKLĖS PATIKRINIMO AKTAS**

2018-02-02 Nr. 51(13.9)  
Zarasai

1. Pavadinimas: Stelmužės dvaro sodybos buvusios arklidės
2. Unikalus kodas Kultūros vertybių registre: 939
3. Nekilnojamojo kultūros paveldo vertinimo tarybos akto patvirtinimo data ir numeris: 2017-06-26 Aktas Nr. KPD-AV-1123
4. Adresas: Zarasų rajono sav., Imbrado sen., Stelmūžės k., Dvaro g. 6A
5. Valdytojas: Levaldas Arcimavičius. NKV teritorija ar apsaugos zona unikalus Nr. NTR -4400-3889-1428 (žemės sklypas), 4400-0497-1608 (arklidė).
6. Paskelbtas ar nepaskelbtas saugomu kultūros paveldo objektu: paskelbtas
7. Ankstesnio būklės patikrinimo akto data ir numeris: -

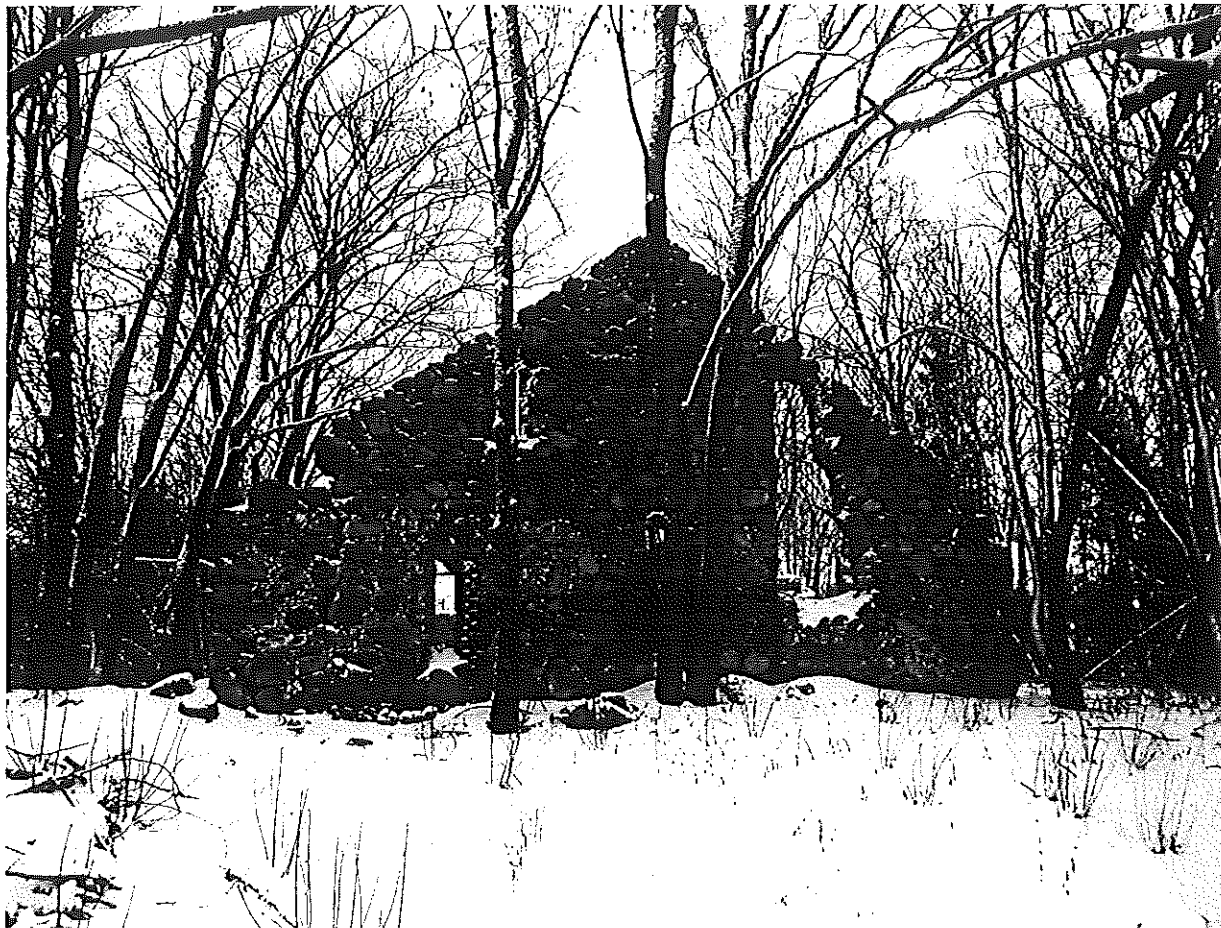
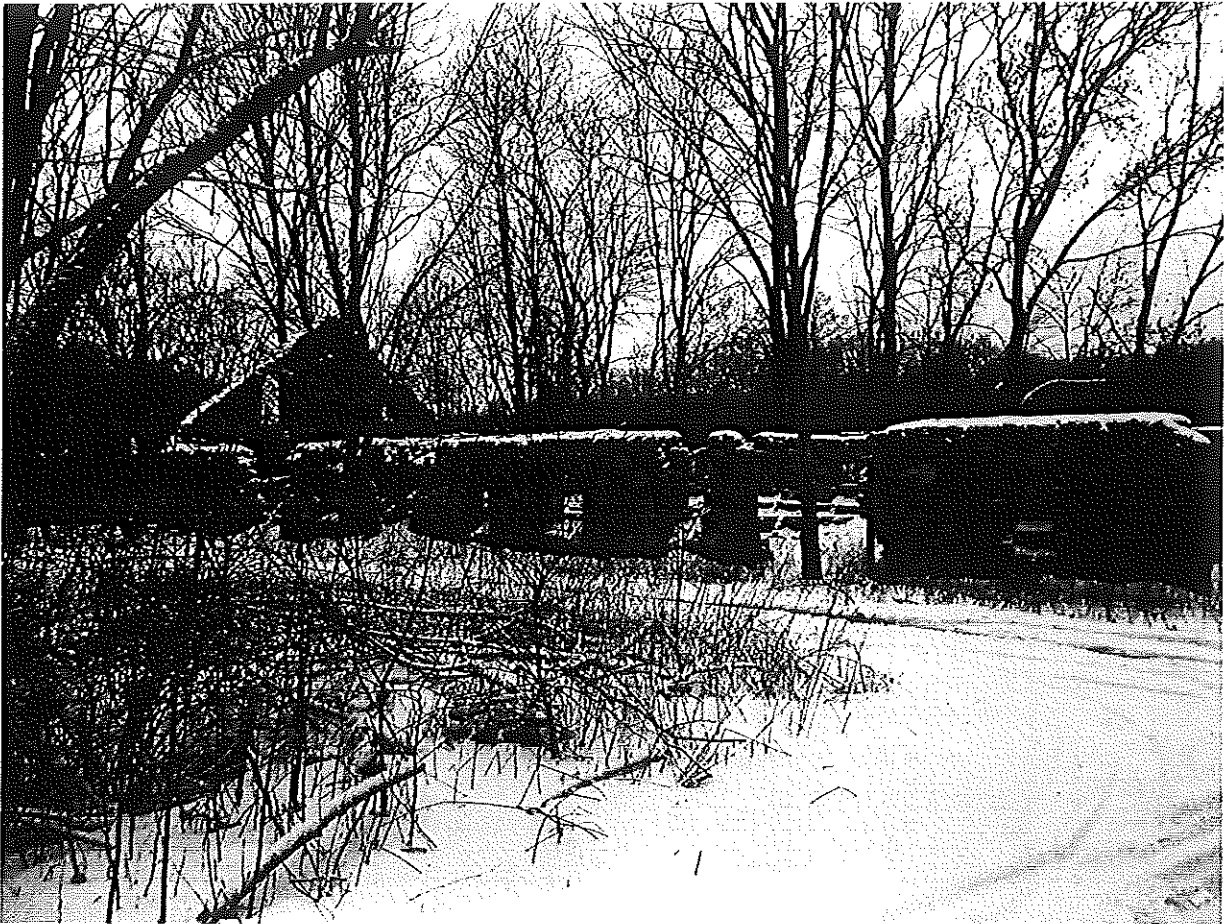
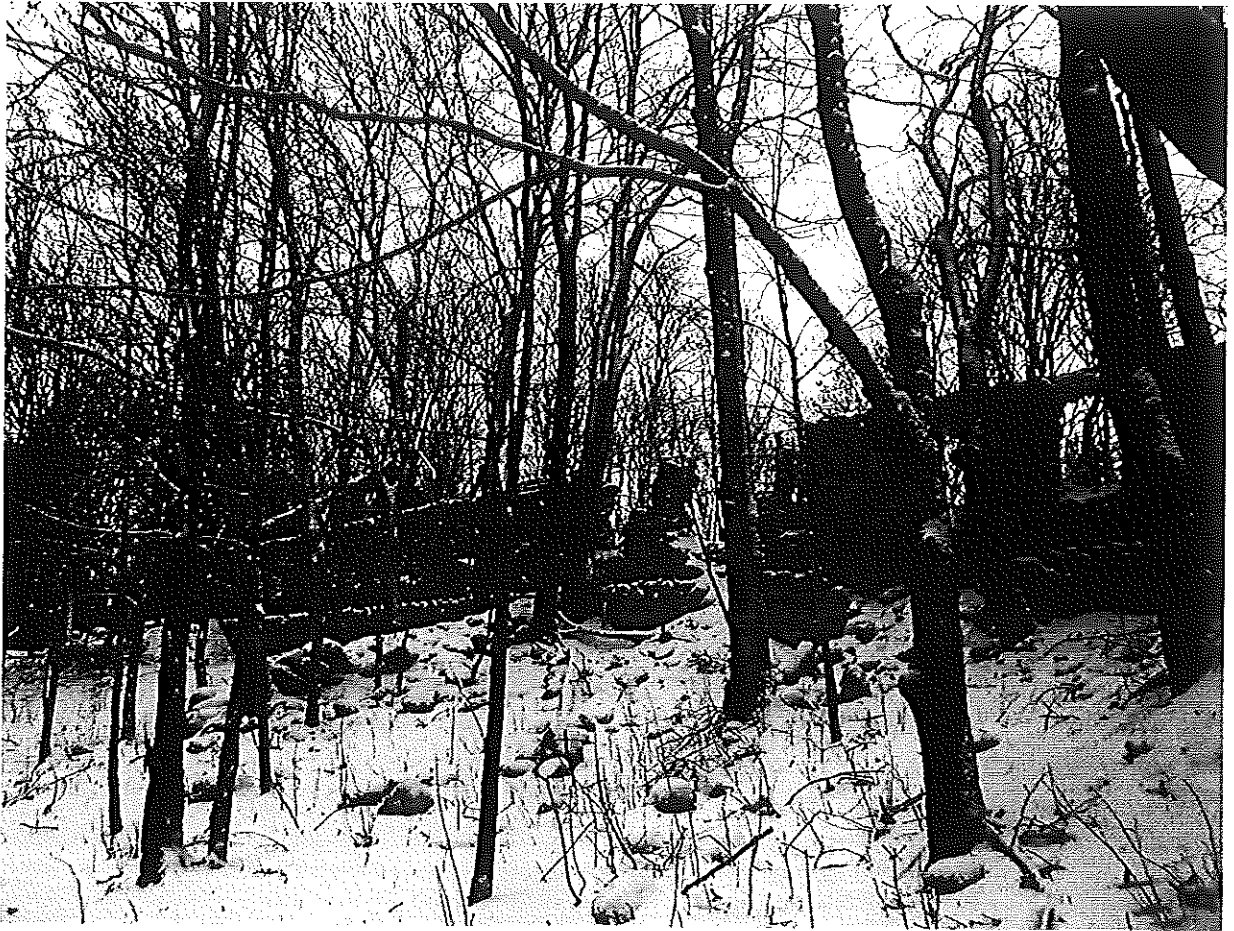
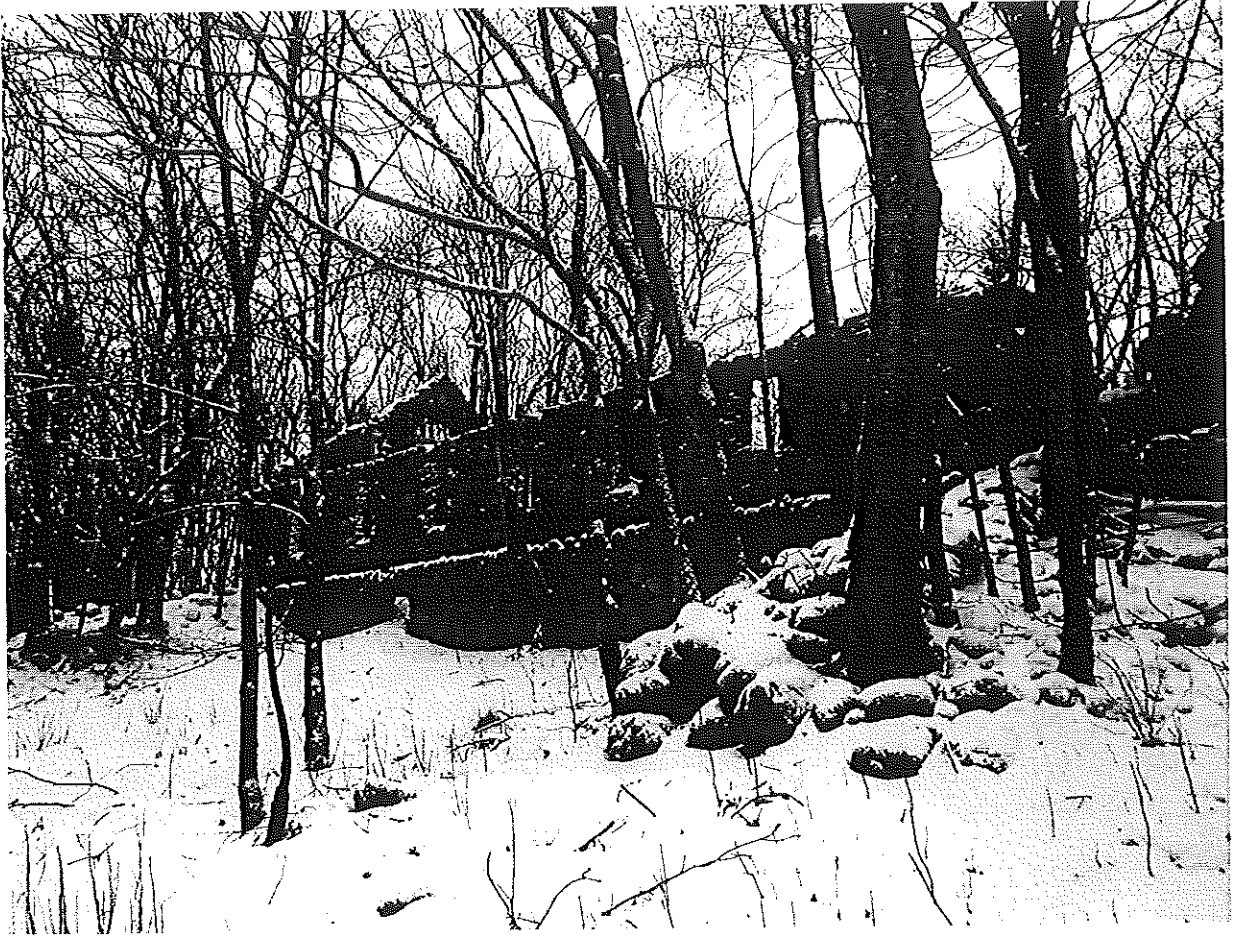
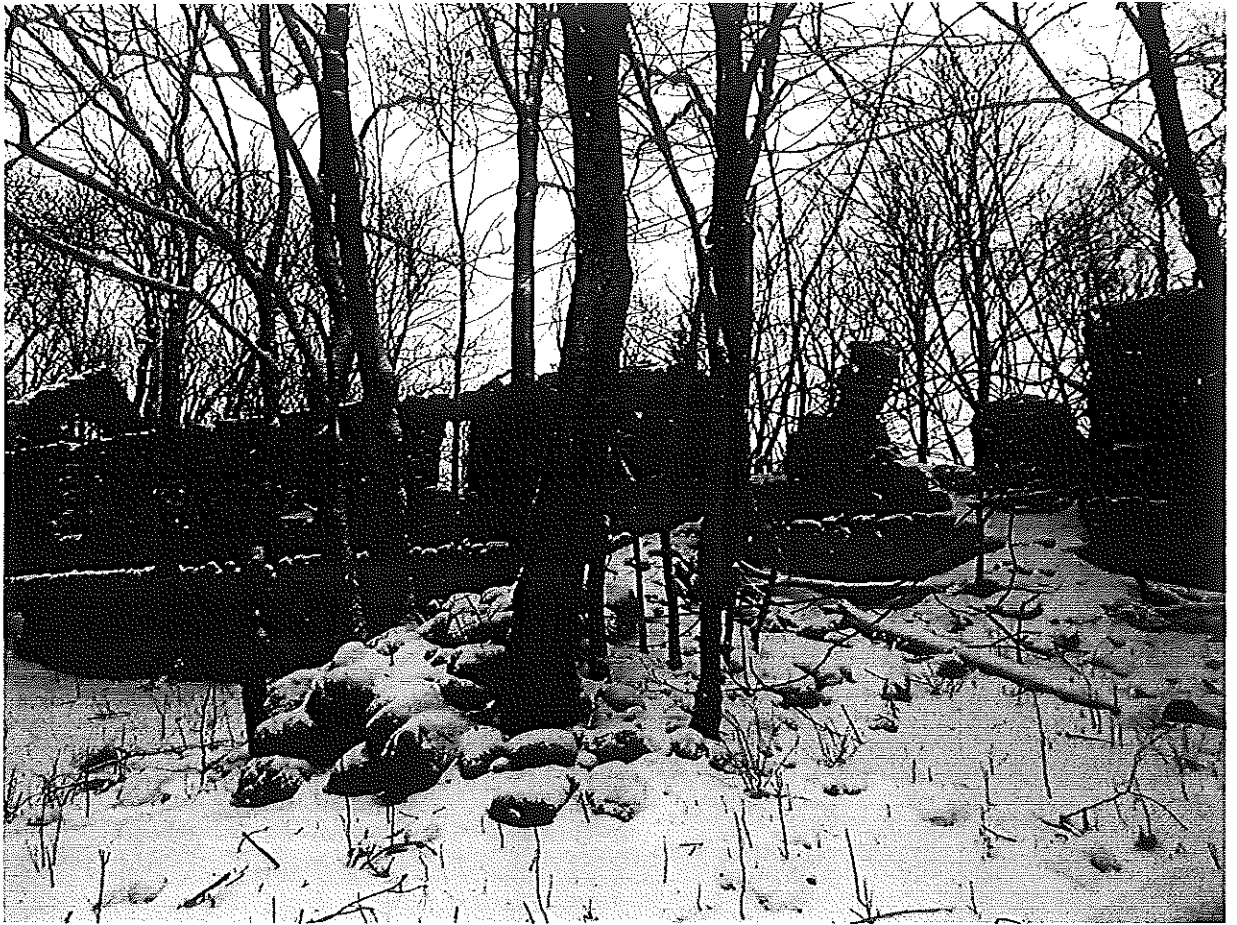
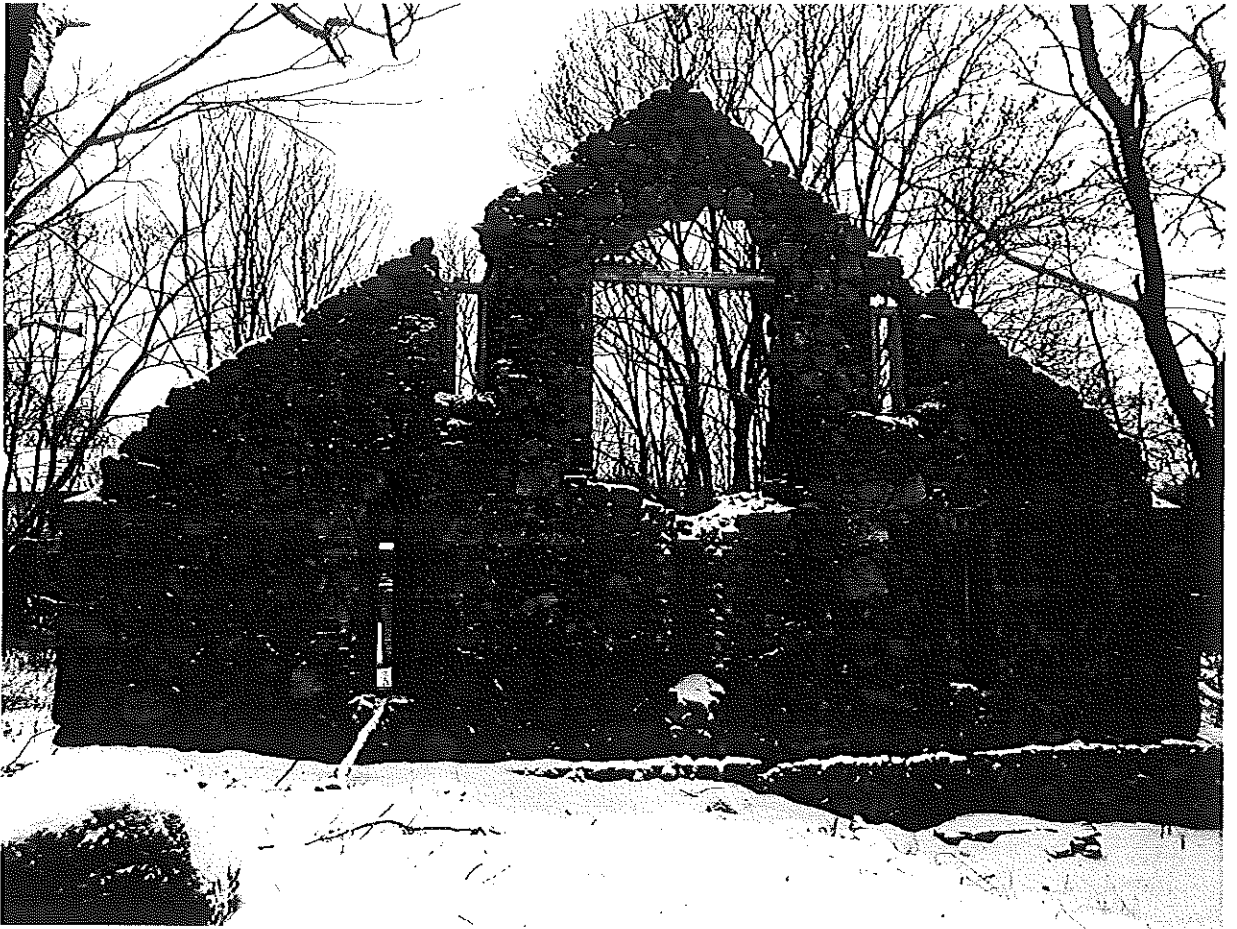
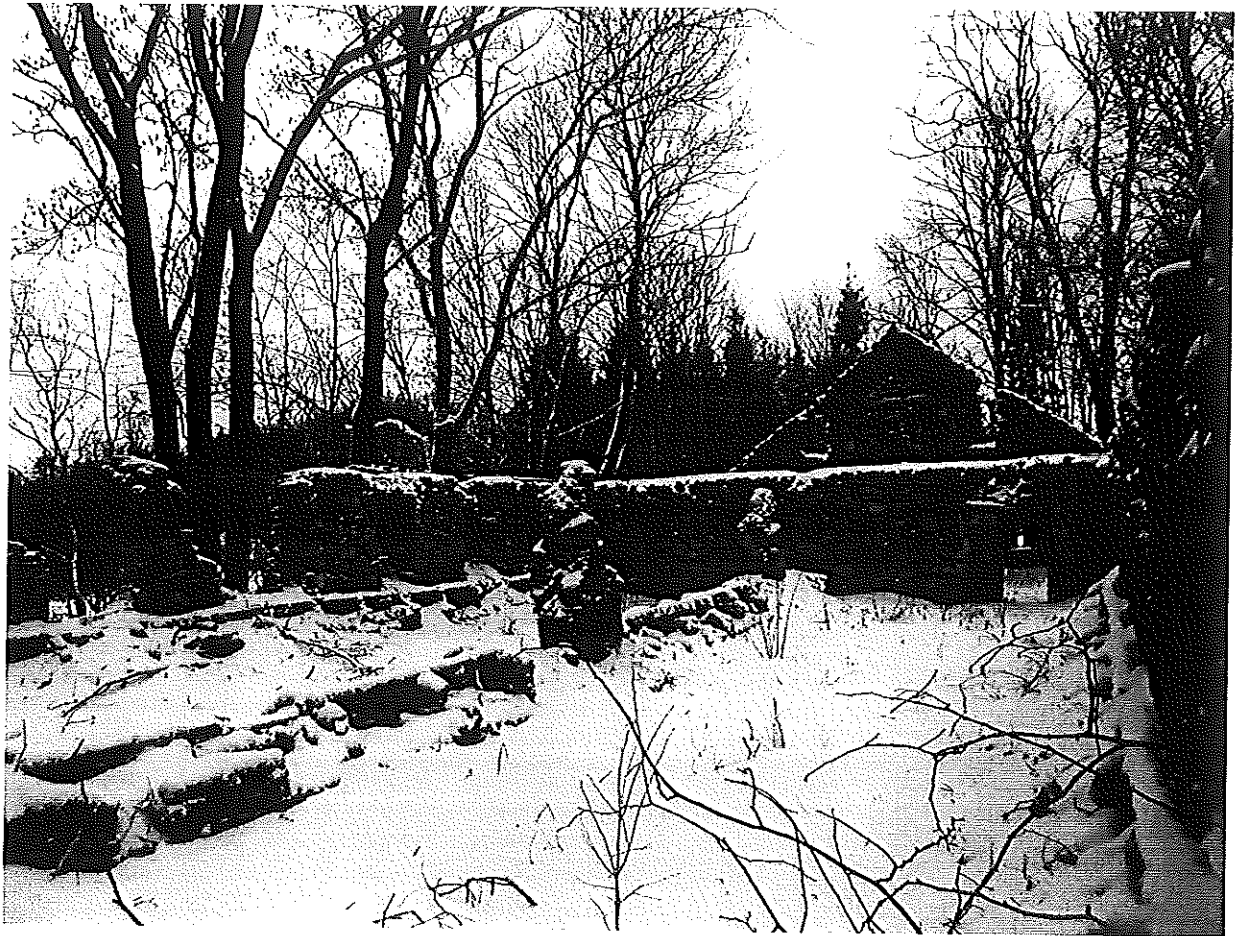
Stelmužės dvaro sodybos buvusios arklidės Unikalus kodas Kultūros vertybių registre: 939  
Fotofiksacija 7 lapai.
