KULTŪROS PAVELDO OBJEKTO BŪKLĖS PATIKRINIMO AKTAS

2020-12-01 Nr. KP-26(13.9)

1. Pavadinimas: Raudinės buv. dvaro sodybos fragmentai.
2. Unikalus kodas Kultūros vertybių registre: 935.
3. Nekilnojamojo kultūros paveldo vertinimo tarybos akto patvirtinimo data ir numeris (jei aktas patvirtintas):
-.
4. Adresas: Zarasų r. sav., Suvieko sen., Raudinės k., Dvaro g. 6.
5. Valdytojas: Zarasų rajono savivaldybė, 111102064, Sėlių a. 22, Zarasai, tel. (8 385) 37173.
(vardas, pavardė, gyv. vieta, tel. numeris/juridinio asmens pavadinimas, teisinė forma, buveinė, kodas, tel. numeris)
6. Paskelbtas ar nepaskelbtas saugomu kultūros paveldo objektu: Paskelbtas.
7. Ankstesnio būklės patikrinimo akto data ir numeris: -.

RAUDINĖS BUV. DVARO SODYBOS FRAGMENTAI. FOTOFIKSACIJA.
(Unikalus kodas Kultūros vertybių registre 935)

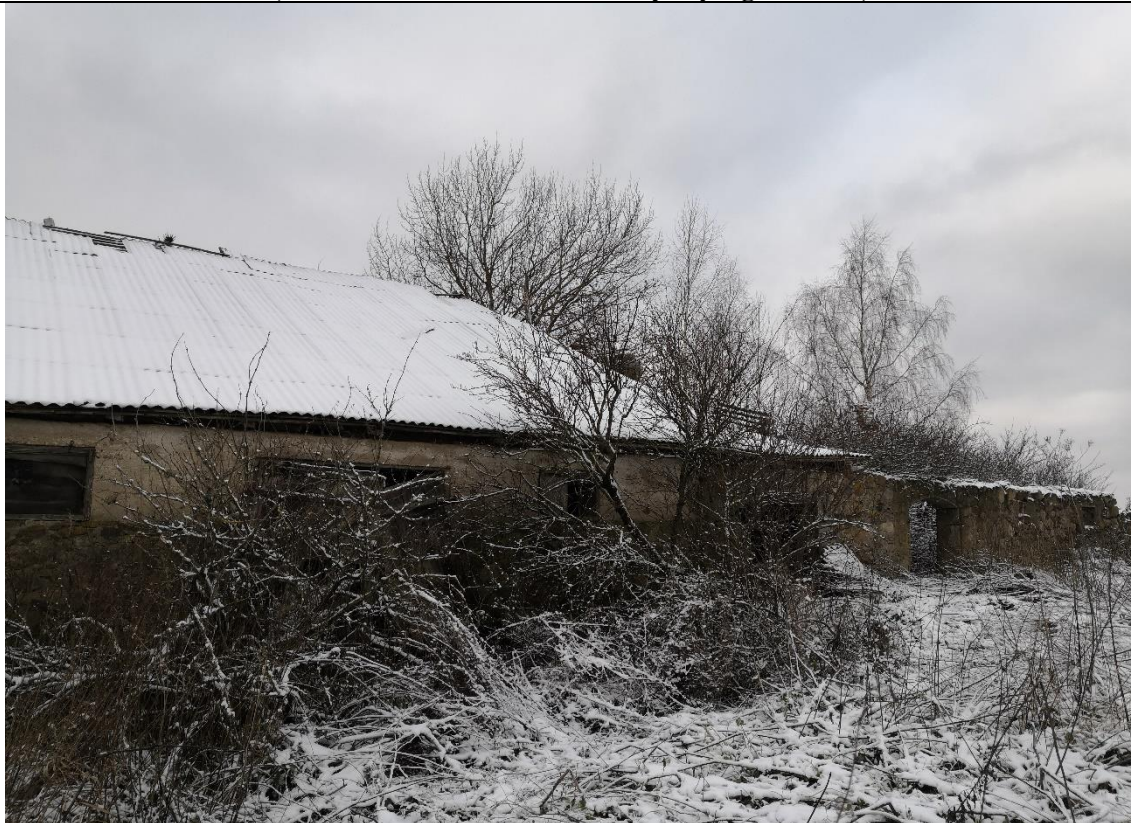
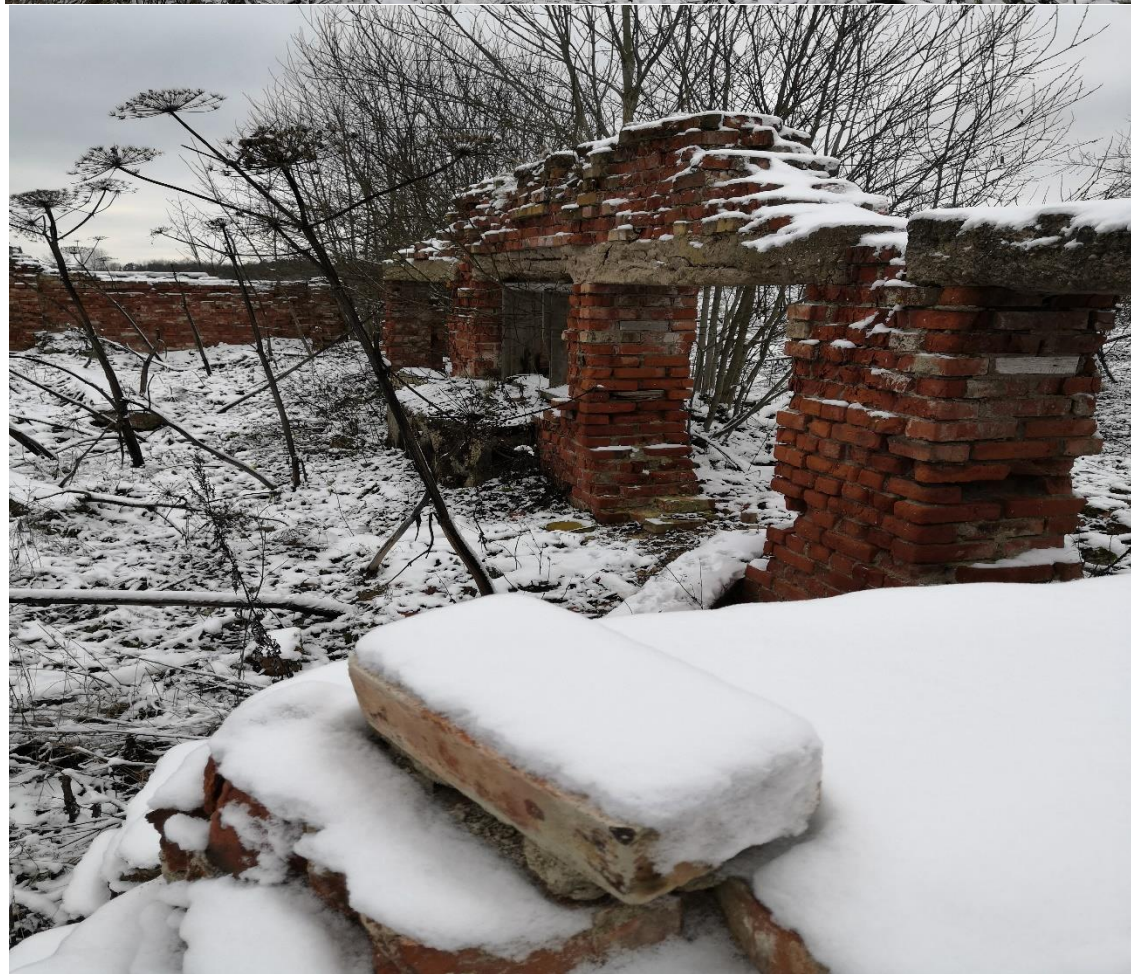
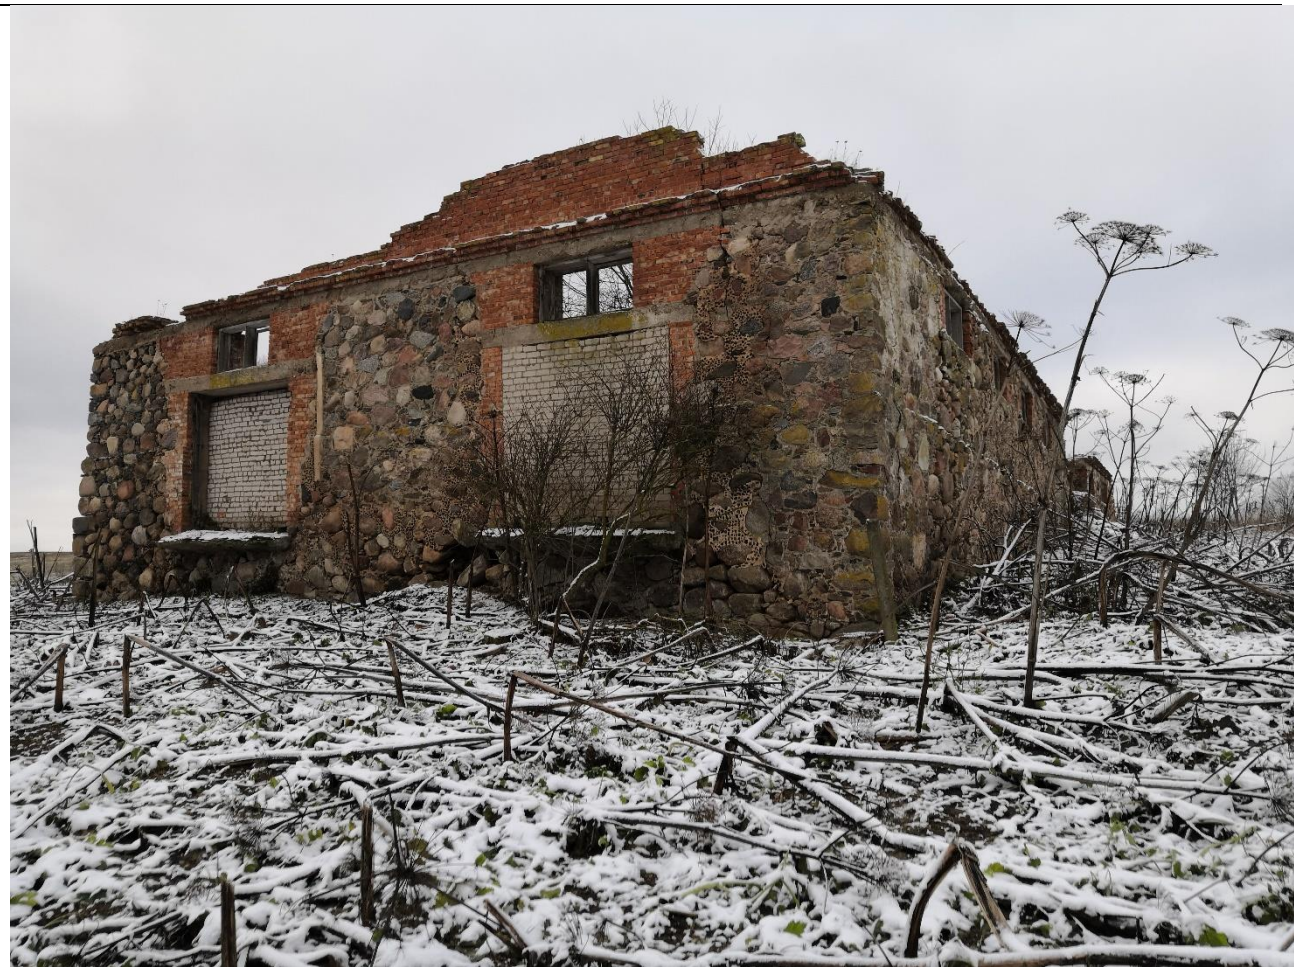
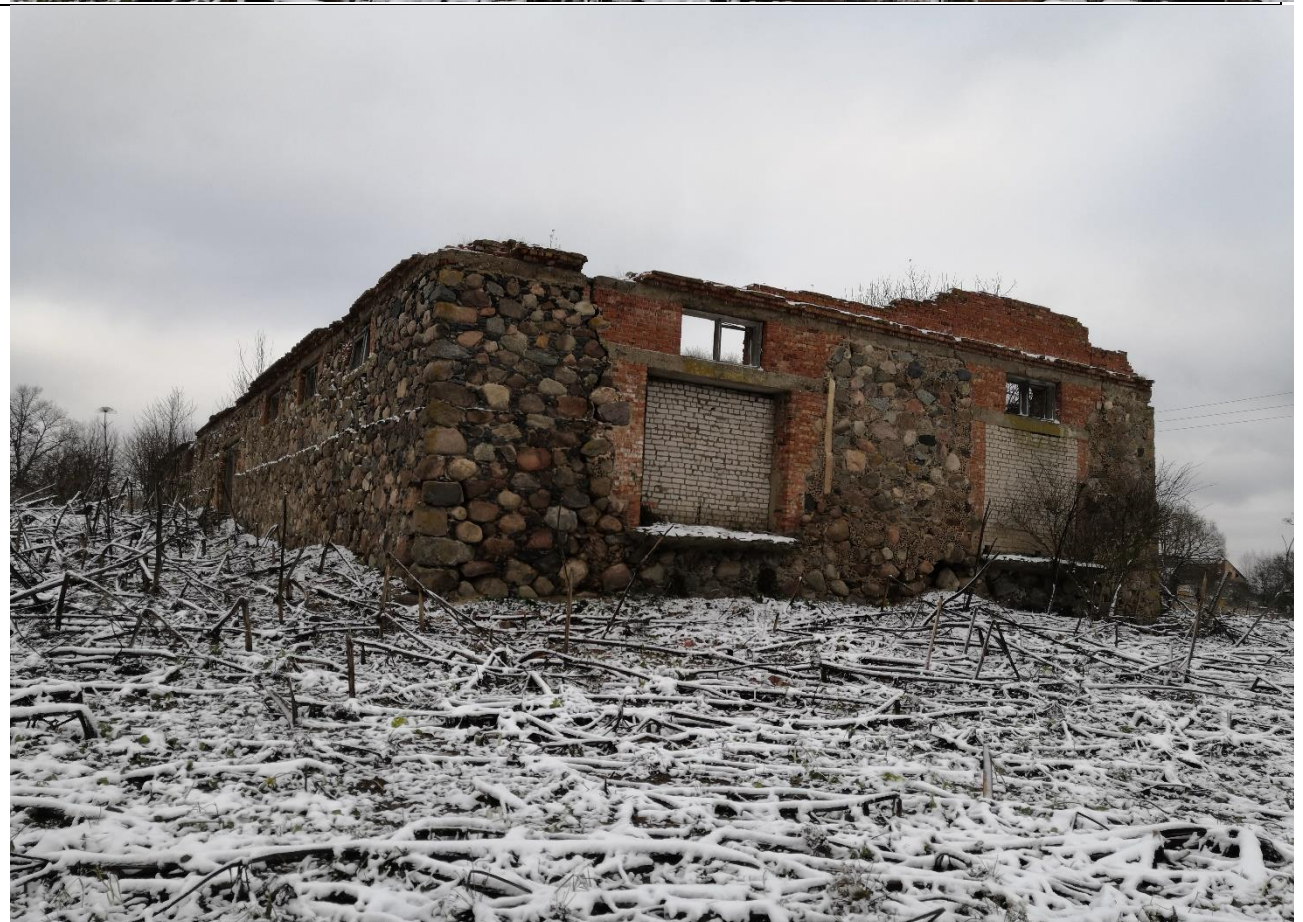
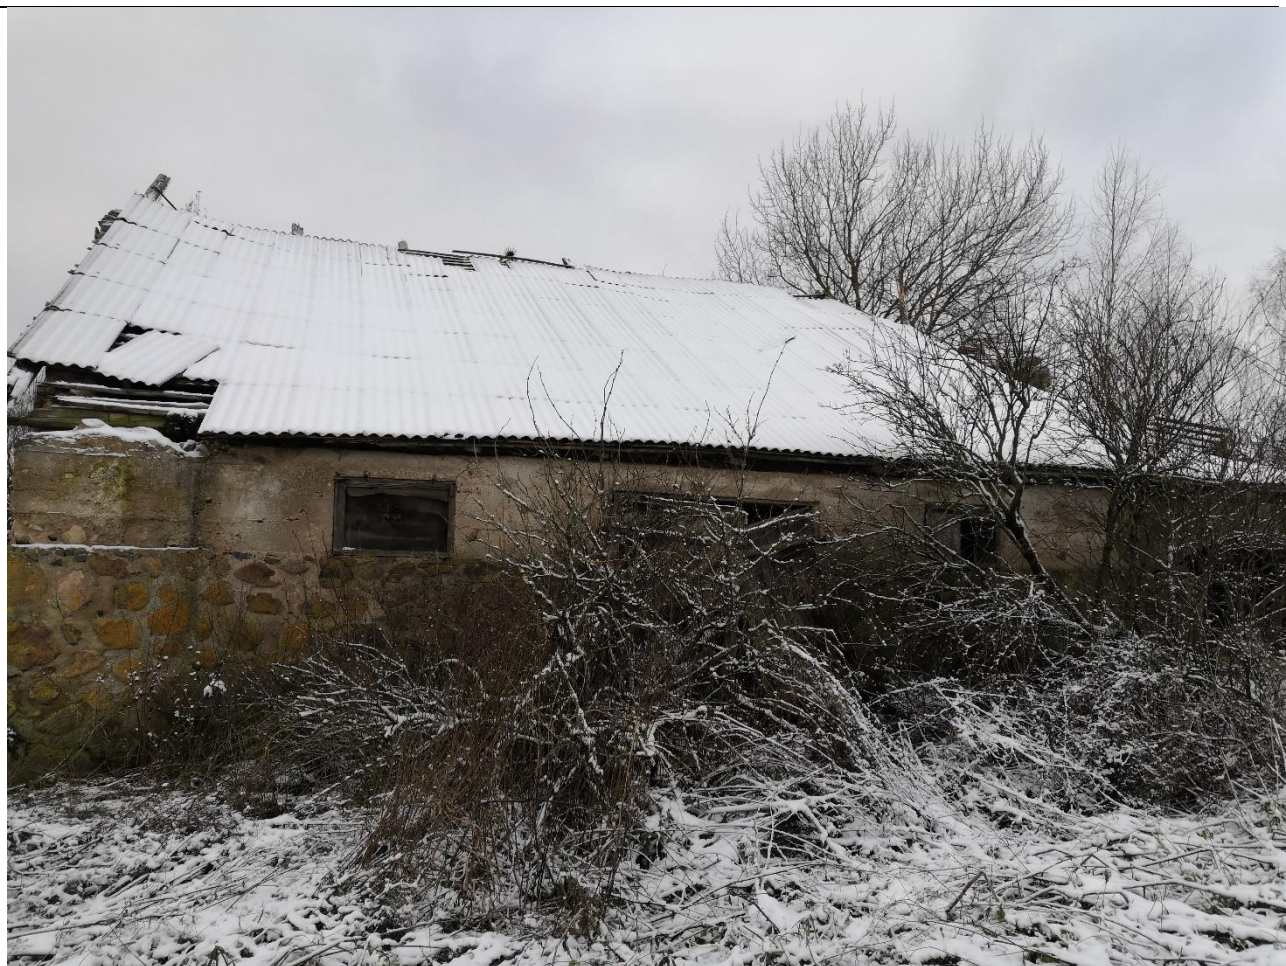
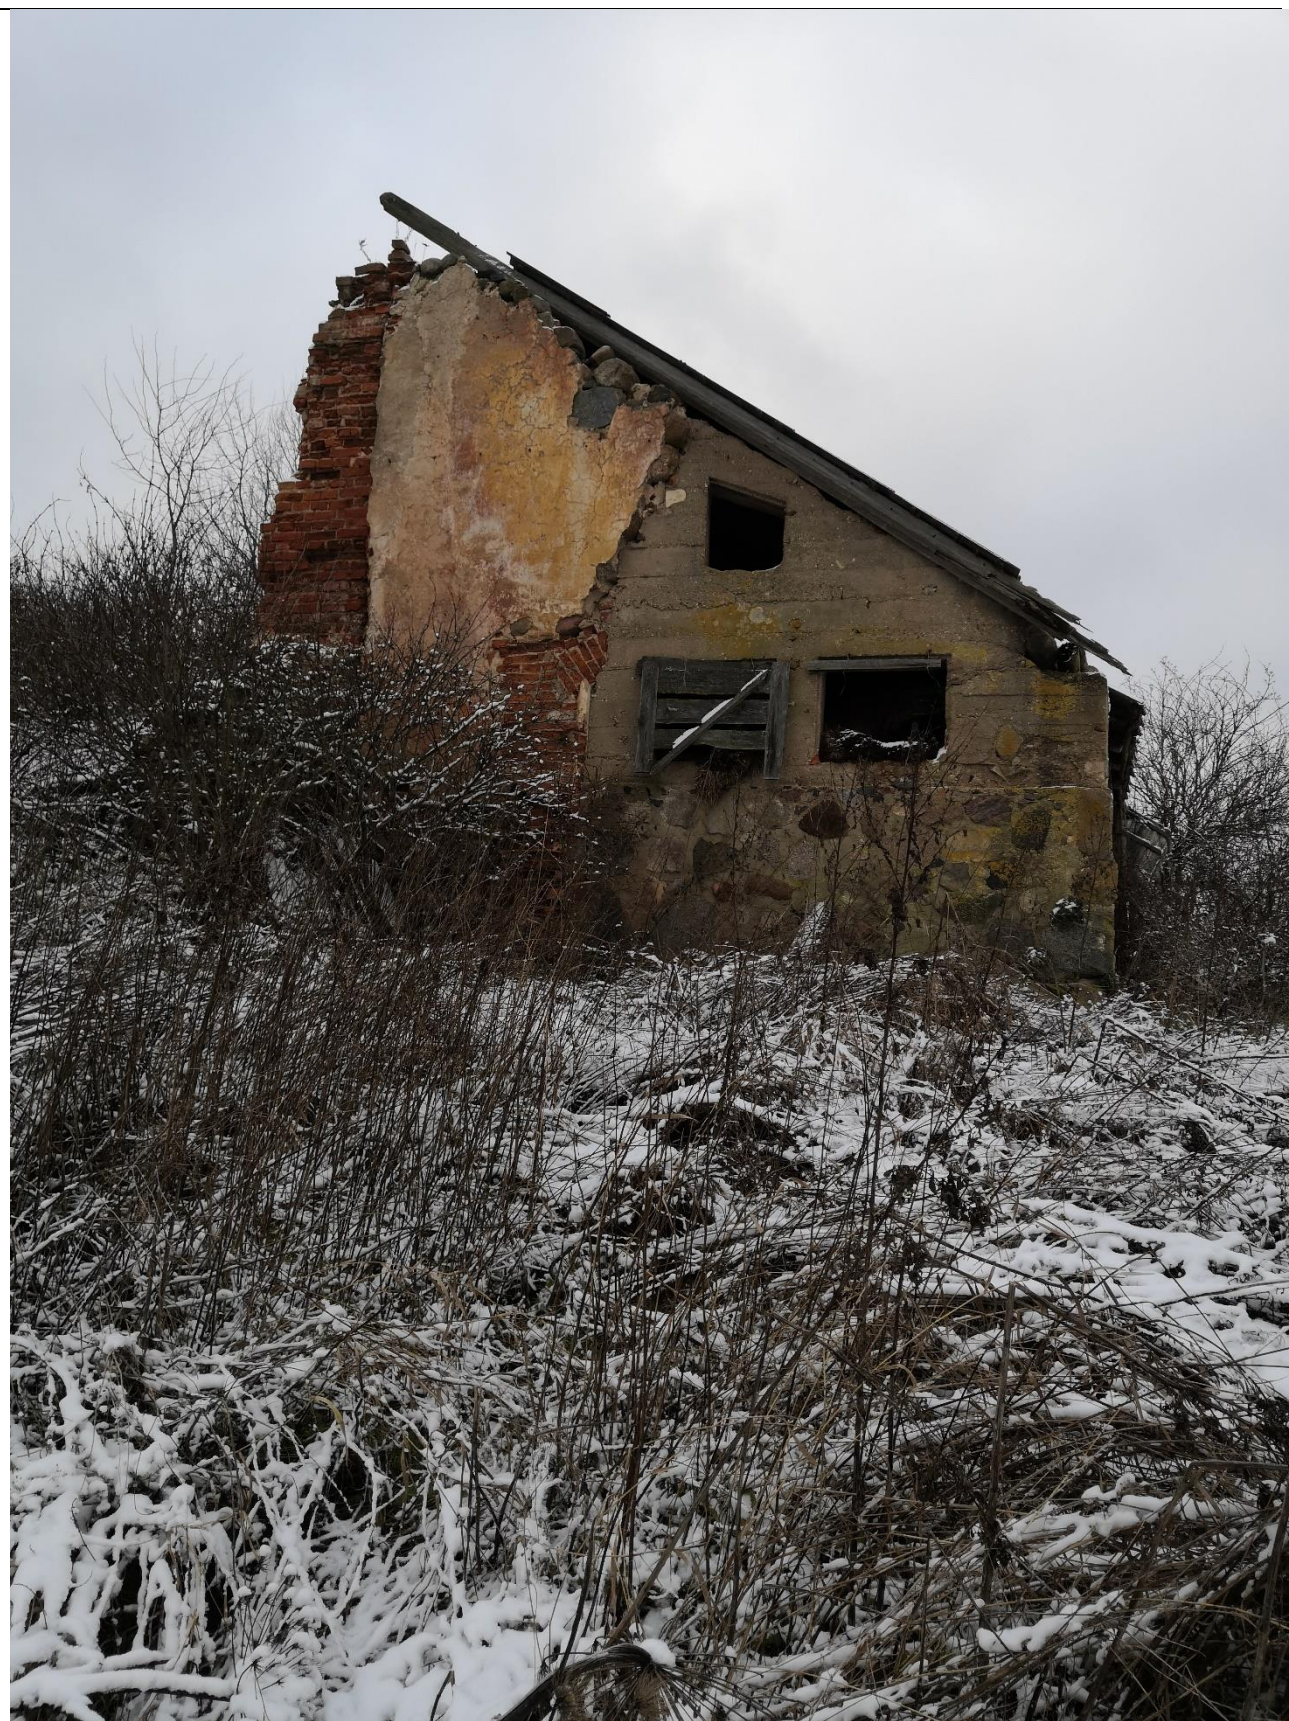
Svirno pamatai akmeniniai, sienos iš akmens, perdangų nėra, pertvaros suirusios, stogo konstrukcija šlaitinė, apdailos nėra. Buvęs dviejų aukštų, stačiakampis 17x10,5 m dydžio, raudonų plytų ir kalkių skiedinio mūro pastatas nyksta. Objekto sienų konstrukcijos apibyrėjusios, irsta veikiamos aplinkos sąlygų (drėgmė, temperatūrų kaita). Stogas įtrukęs, langų, lauko durų konstrukcijos fiziškai nusidėvėjusios.

Arklidės pamatai akmenbetoniniai, sienos iš raudonų plytų, perdangų, pertvarų ir apdailos nėra. Objektas fiziškai nusidėvėjęs, sienų konstrukcijos apibyrėjusios, vietomis pavojingai įtrūkusios, irsta veikiamos aplinkos sąlygų (drėgmė, temperatūrų kaina). Stogas dvišlaitis, įgriuvęs, langai, lauko durys sunykusios. Pastato konstrukcijos visiškai nusidėvėjusios.

Tvarto pamatai akmeniniai, perdangų, pertvarų, stogo konstrukcijų, stogo dangų nėra, apdailos nėra. Pastatas visiškai sunykęs, išlikę akmeniniai pamatai, dalis sienų. Tvenkinys yra, apžėlęs.

Raudinės buvusio dvaro sodybos fragmentai (arklidė, svirnas, tvartas) nenaudojami, būklė blogėja, dalies pastatų konstrukcijos sunyko veikiami aplinkos sąlygų (drėgmė, temperatūrų kaita), aplinka netvarkoma.
